2011年 4月 5日
東日本旅客鉄道株式会社

東日本大震災による地上設備の被害と復旧状況について

東北新幹線の地上設備の主な被害と復旧状況(4月4日現在)

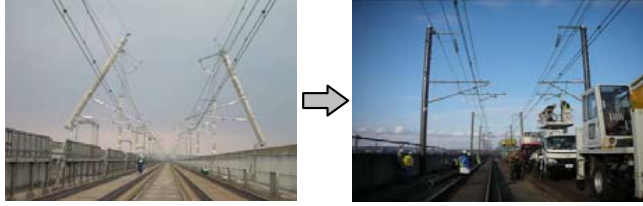
1.【電化柱の折損(水沢江刺～北上間)】

復旧前

復旧後(3/26施工完了)

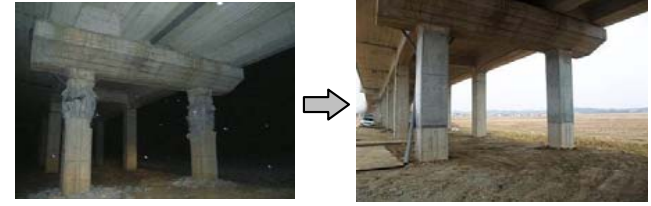
3.【高架橋柱の損傷(水沢江刺～北上間)】

復旧前

復旧後(3/20施工完了)

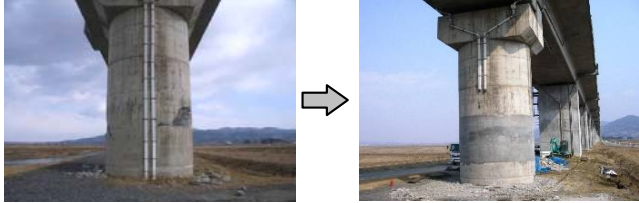
5.【橋りょう橋脚の損傷(一ノ関～水沢江刺間)】

復旧前

復旧後(3/23施工完了)

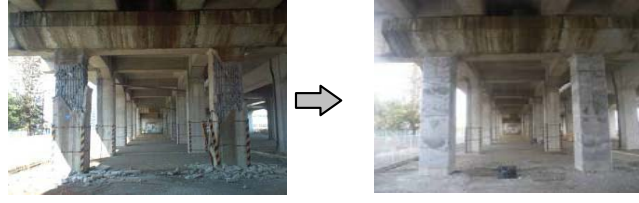
8.【高架橋柱の損傷(白石蔵王～仙台間)】

復旧前

復旧後(3/25施工完了)

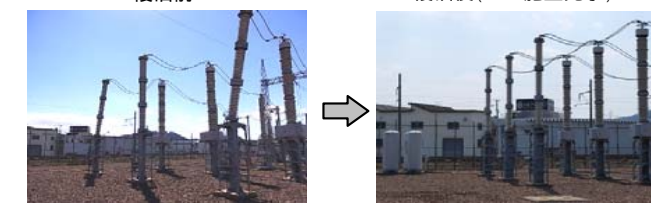
15.【変電設備の故障(福島～白石蔵王間)新福島変電所】

復旧前

復旧後(3/29施工完了)
